Bulletin on lessons learned in

## PENILAIAN REKABENTUK

JUNE 2011

### PENILAIAN REKABENTUK TERHADAP *MEDIAN DRAIN*

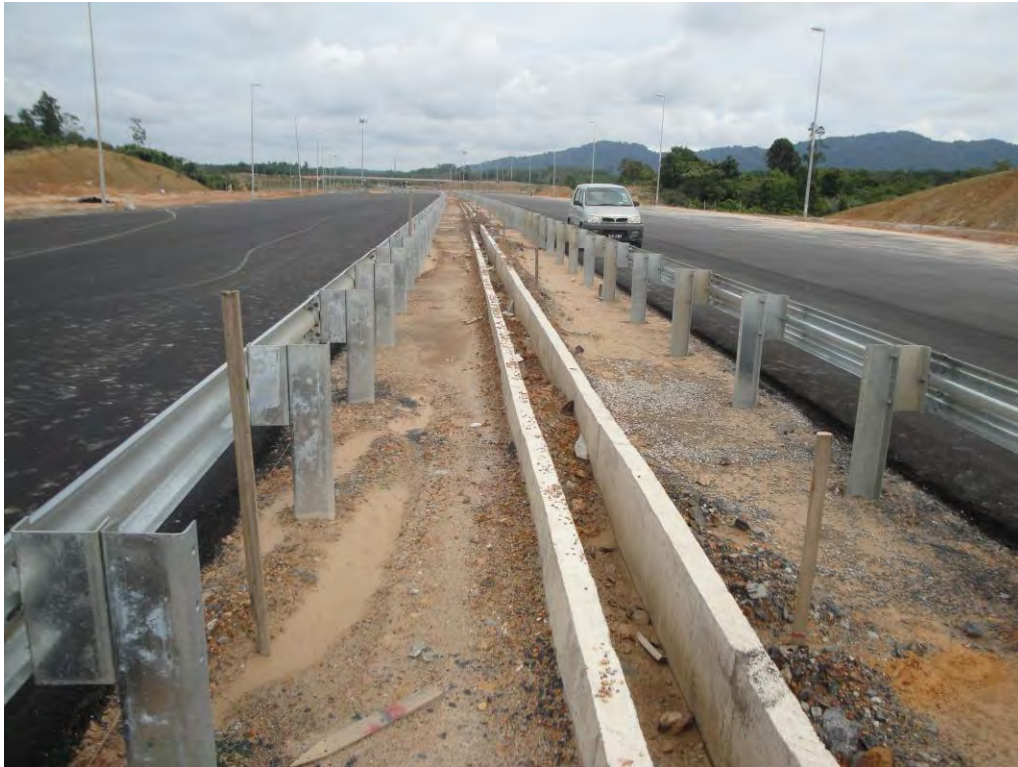
Gambar 1 : Aras *Median Drain* lebih tinggi dari aras *center line* jalan di lokasi Ch 170900- Ch 171100 Highway

Hasil dari validasi di tapak bina pula didapati saiz-saiz *median drain* yang dibina adalah memenuhi saiz yang direkabentuk. Namun begitu terdapat beberapa perkara yang tidak sepatutnya berlaku iaitu antaranya aras bagi *median drain* di section antara Ch 170900 - Ch 171100, telah dibina lebih tinggi dari aras *center line* jalan. Perkara ini akan menyebabkan *median drain* tersebut tidak akan berfungsi. Selain itu terdapat juga *section median drain* yang tidak diselenggara dengan baik di mana *inlet* tersumbat dan terdapat selut yang banyak. Ini boleh menjejaskan prestasi dan fungsi *median drain* tersebut. Perkara-perkara tersebut ada ditunjukkan di dalam Gambar 1,2,3 dan 4.

Daripada penemuan terhadap penilaian rekabentuk *median drain* di atas, dapatlah disimpulkan bahawa keperluan untuk mengambil kira aspek penyelenggaraan di dalam sesuatu rekabentuk adalah perlu diberi perhatian yang serius. Walaupun secara dasarnya rekabentuk telah memenuhi kehendak daripada segi kapasiti tetapi akibat daripada tiada sedikit kelegaan ianya akan menyebabkan sistem *median drain* ini perlu dipastikan sentiasa diselenggara dengan kerap dan sempurna, jika tidak kegagalan akan mudah berlaku memandangkan budaya penyelenggaraan di negara ini masih berada di tahap yang kurang memuaskan.

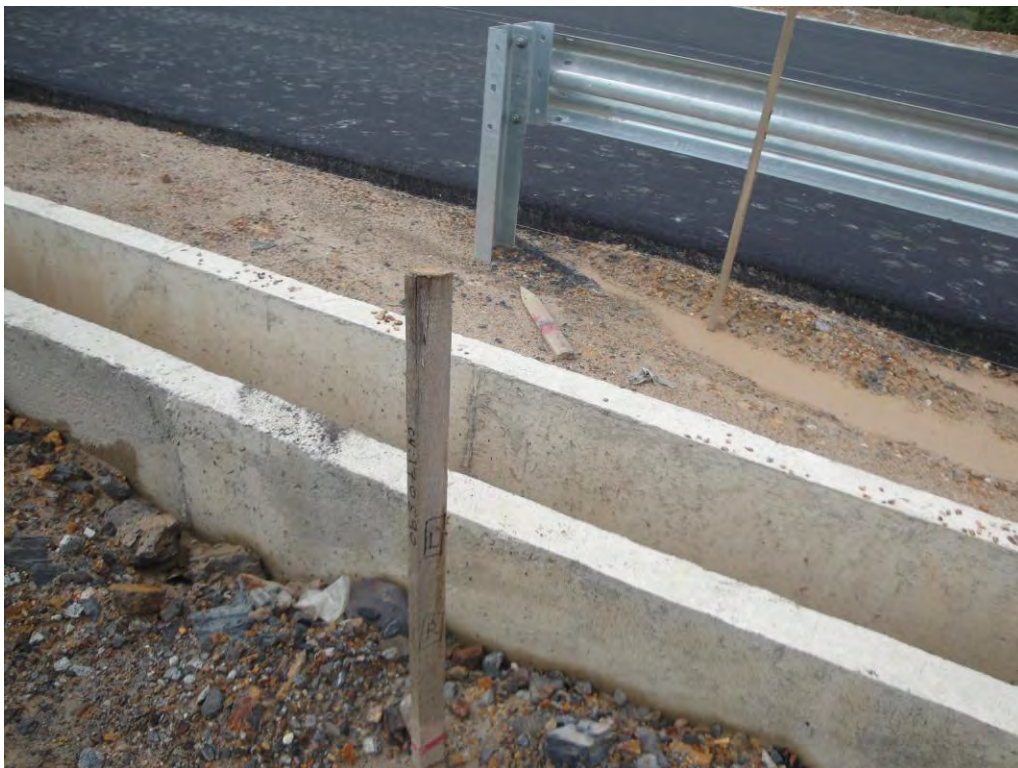
Gambar 2 : Aras *Median Drain* lebih tinggi dari aras *center line* jalan

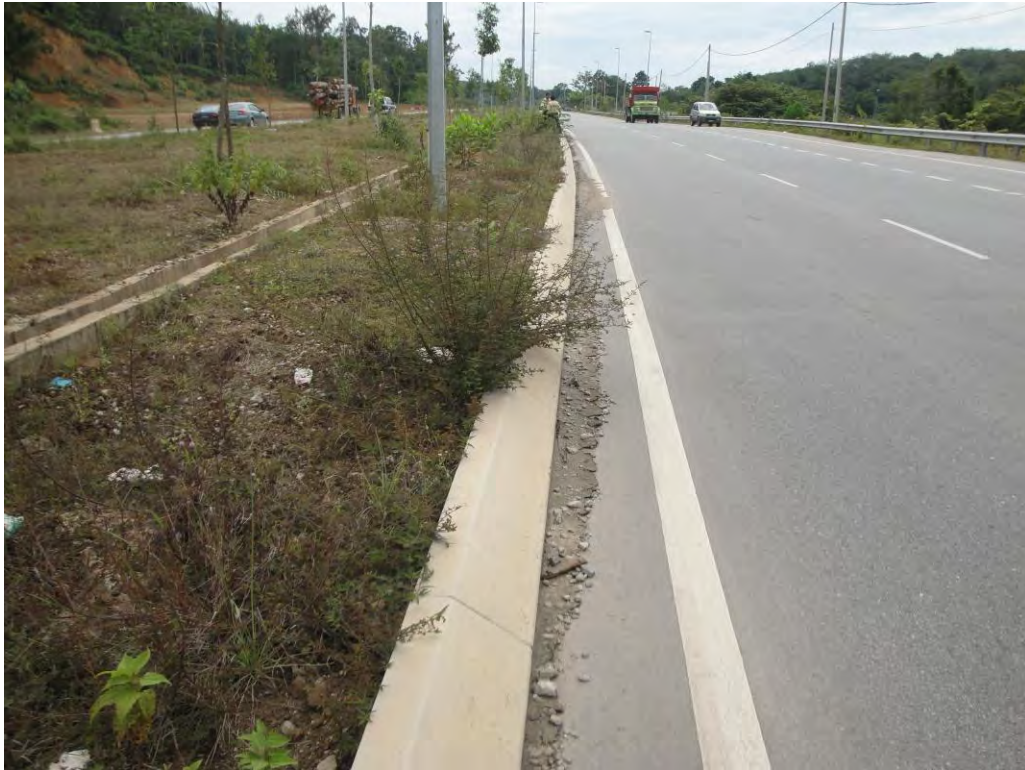
Gambar 3 : Keadaan *Inlet Median Drain* yang tidak diselenggara di lokasi Federal Road 3

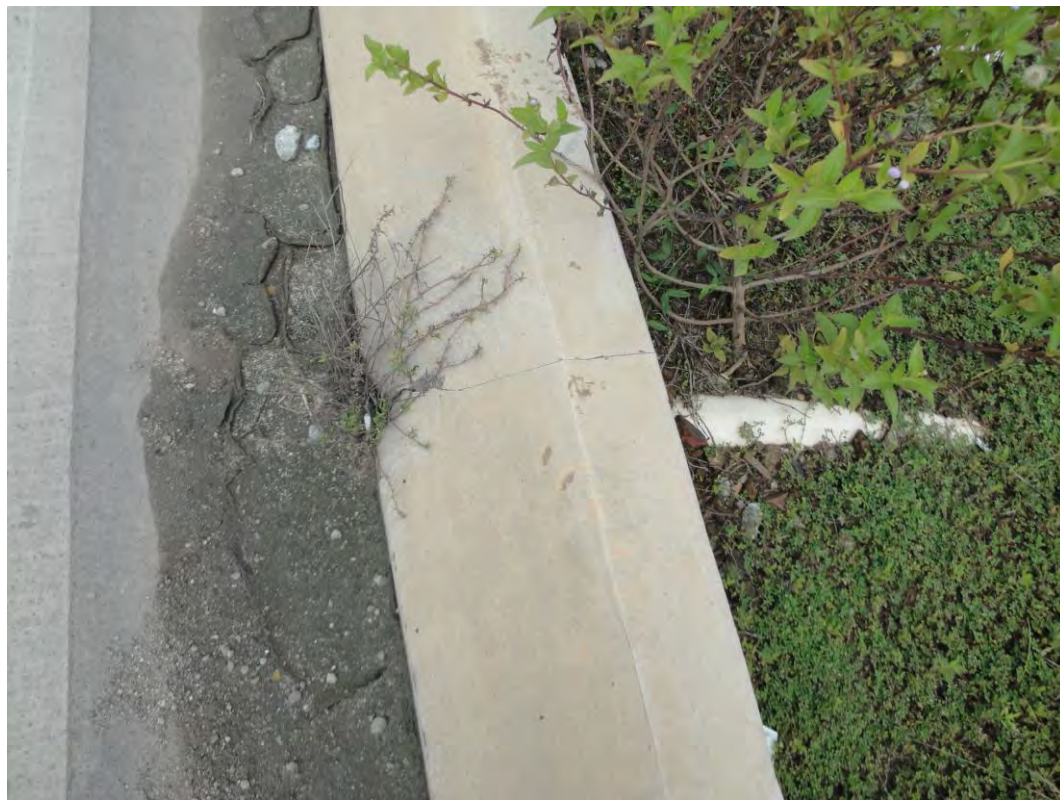
Gambar 4 : Keadaan *Inlet Median Drain* yang tersumbat di lokasi Federal Road 3

Begitu juga dengan perkara-perkara yang dianggap kecil jangan diambil mudah dalam melaksanakan sesuatu rekabentuk tersebut kerana ianya mungkin memberi kesan yang besar, sebagai contoh bagi keperluan *longitudinal gradient* minima untuk *median drain tersebut*, jika tidak dipatuhi dikhuatiri akan menyebabkan laluan air lambat untuk mengalir ke *discharge point* dan ianya juga akan menyebabkan *median drain* tersebut akan mudah tersumbat oleh selut tanah kerana ianya tidak berupaya untuk membersihkan secara sendirinya (*self cleansing*).
